Awaria katastrofalna północnoamerykańskiego systemu elektroenergetycznego 2003 r.

Przyczyny, wnioski

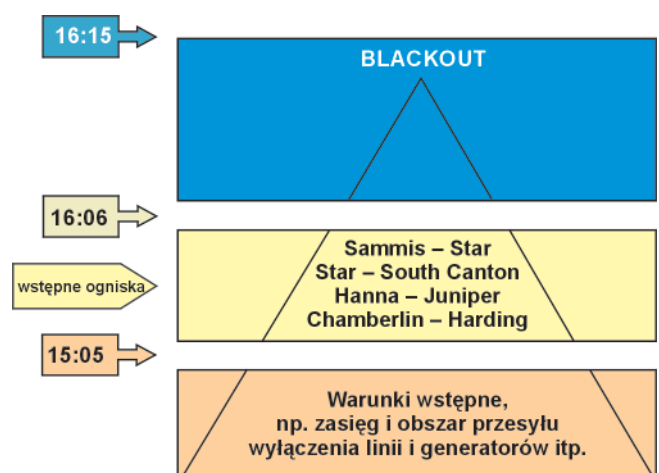
Rys. 1. Fazy przebiegu wydarzeń (wg [2])

Jak wspomniano w [1] linia *Stuart-Atlanta* została wyłączona o godz. 14.02 wskutek pożaru zarośli pod linią. Kolejne trzy linie wyłączyły się wskutek wystąpienia zwarć doziemnych, a konkretnie zwarć do drzew rosnących pod liniami. W przypadku jednej z tych linii wystąpienie zwarcia było potwierdzone wizualnie. Temperatura powietrza w tym dniu była wysoka, ale niższa od maksymalnej występującej w sierpniu. Temperatura przewodów (a zatem i zwis) była wynikiem bezwietrznej pogody i dużego obciążenia linii. Wysokość drzew czy szerzej: roślinności pod liniami, była skutkiem oczywistych zaniedbań eksploatacyjnych. Wyłączenie linii 375 kV spowodowało, że obciążenie przejmowały linie 138 kV, które następnie wypadały. Jest to okres zaznaczony w kolorze żółtym na rysunku 1, na którym w ramach analizy przyczyn i badań awarii, czas i wydarzenia podzielono na trzy fazy.

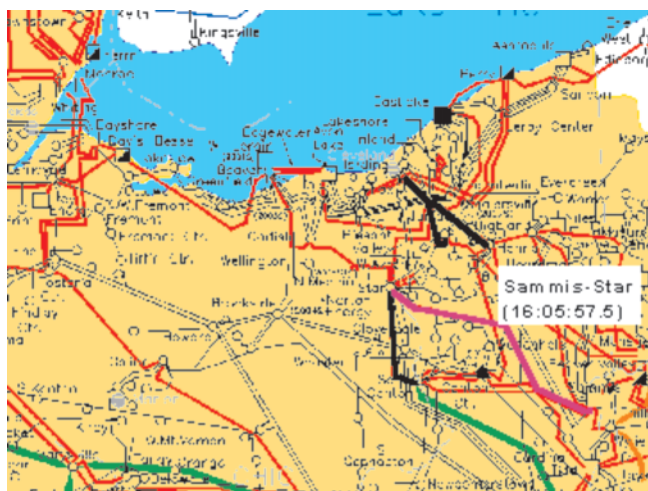
Szczególnie istotne było wyłączenie linii 345 kV *Sammis-Star* o godz. 16:05:57. Była to pierwsza linia, która wyłączyła nie wskutek zwarcia doziemnego (nie było tu zwarcia do drzew). Linia została wyłączona trzecią strefą przez zabezpieczenie impedancyjne, które widziało wzrost wartości prądu i spadek napięcia. Wyłączenie tej linii stworzyło sytuację, w której praktycznie nie istniała już możliwość zatrzymania kaskady wyłączeń. Obciążenie znów przejmowały pozostające jeszcze w pracy linie 138 kV, oczywiście wypadając wskutek przeciążenia. Sytuacja do wypadnięcia (włącznie) linii *Sammis-Star* przedstawiona jest na rysunku 2.

Rys. 2. Sytuacja po wypadnięciu linii *Sammis-Star*
Linie, które wypadły wcześniej zaznaczone są grubymi kreskami w kolorze czarnym, linia *Sammis-Star* zaznaczona jest kolorem fioletowym, czarny punkt w stacji *Canton Ctl.* oznacza wyłączony transformator w tej stacji

Na skutek dużej ilości łączów w stacji *Canton Central* nastąpił spadek ciśnienia sprężonego powietrza, wskutek czego wyłącznik transformatora pozostał otwarty. Sytuacja w sieciach przesyłowych pogarszała się. Wypadły dalsze linie 138 kV i 345 kV. O godz. 16.10 wypadły także linie łączące północny wschód ze wschodem obszaru objętego awarią. Oczywiście, niezależnie od wyłączeń linii przesyłowych, wypadły generatory w elektrowniach, w ciągu kilkunastu sekund wypadło kilkadziesiąt generatorów. Obszar pozbawiony zasilania po zakończeniu kaskady wyłączeń, tj. o godz. 16.13, przedstawiono na rysunku 3.

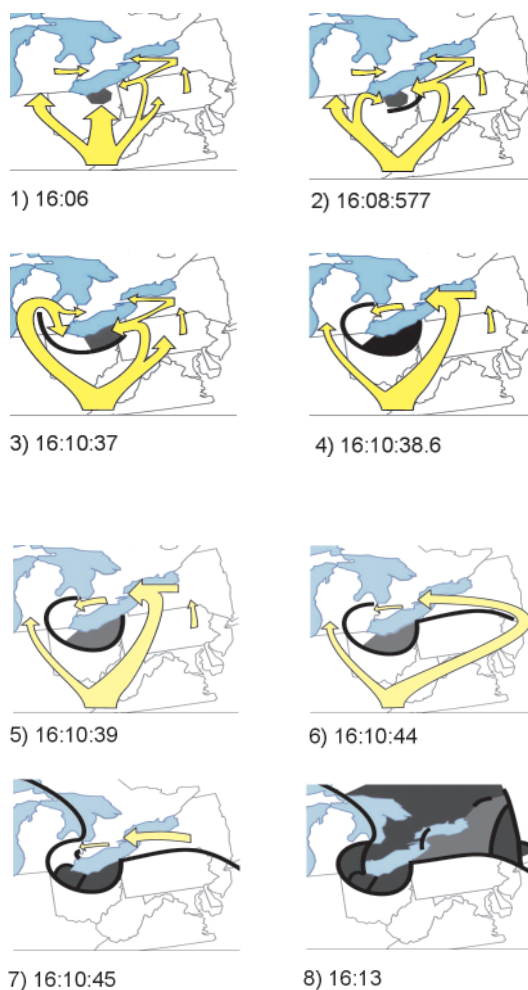
Rys. 4. Ilustracja przebiegu zmian w zasilaniu obszarów dotkniętych awarią

Zachodzące zmiany w zasilaniu, powodowane postępowaniem kaskady wyłączeń, obrazują szkice przytoczone na rysunku 4.
