## Naprawa odlewanych elementów turbin parowych

### Naprawa elementów nowych

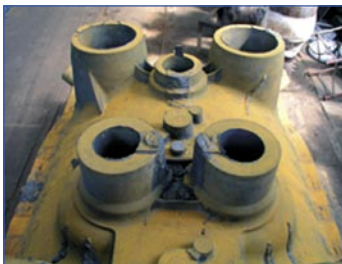
Rys. 1.  
Widok korpusu zewnętrznego WP turbiny 600 MW po usunięciu żeber

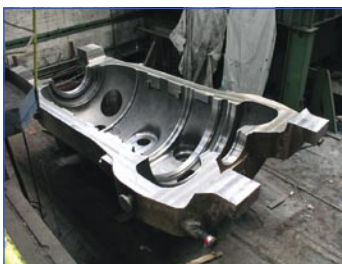
Rys. 2.  
Widok korpusu zewnętrznego WP turbiny 600 MW po częściowym usunięciu żeber

W następnej kolejności przeprowadza się inspekcję wizualną uszkodzeń, czyszczenie (poprzez szlifowanie) i śrutowanie oraz kontrolę wymiarów.

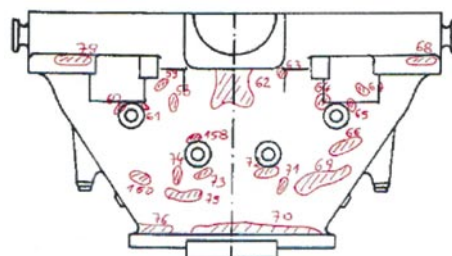
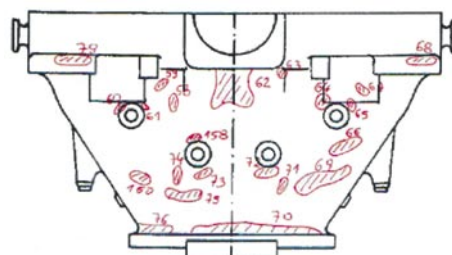
Rys. 8. Część szkicu planu ubytków korpusu zewnętrznego WP turbiny 600 MW

Wszystkie ubytki powstałe po usunięciu wad, a przeznaczone do napawania zostają ponownie przebadane metodą magnetyczno-proszkową, a pozytywny wynik badania kwalifikuje korpus do napawania. Przed procesem napawania zostaje sporządzony plan ubytków oraz technologia spawania (rys. 8).

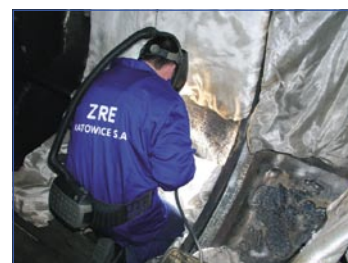
Rys. 9.  
Napawanie ubytku w korpusie zewnętrznym WP turbiny 600 MW

Napawanie ubytków przeprowadza się na stanowisku zabezpieczonym przed wpływami atmosferycznymi oraz przeciągami (rys. 9). Jak już wspomniano przy napawaniu korpusów turbin występuje zjawisko podhartowania spoiny i strefy wpływu ciepła (ze względu na rodzaj materiału rodzimego). Podgrzewanie wstępne do napawania ma za zadanie zmniejszenie szybkości chłodzenia w procesie spawania, ograniczenie wzrostu twardości, zmniejszenie naprężeń wewnętrznych oraz stworzenie korzystnych warunków do dyfuzji wodoru z napoiny, a w konsekwencji ograniczenie możliwości pojawienia się pęknięć w złączy spawanym.

Temperatura podgrzewania wstępnego zależy od gatunku staliwa, grubości elementów spawanych oraz rodzaju i rozwiązania konstrukcji spawanej. Do podgrzewania wstępnego stosuje się palniki gazowe, wyżarzarki indukcyjne oraz odporowe.

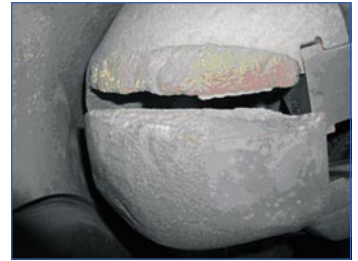
Skrzynka ta uległa rozerwaniu na skutek nieprawidłowości, jakie miały miejsce w czasie wcześniejszych napraw, nie przeprowadzanych przez *ZRE Katowice SA*. Niedopełniono wówczas warunków technologicznych – napawanie wykonano bez podgrzewania wstępnego (stopem typu INCONEL) oraz nie przeprowadzono obróbki cieplnej.

Rys. 12.  
Rozerwana skrzynia dyszowa

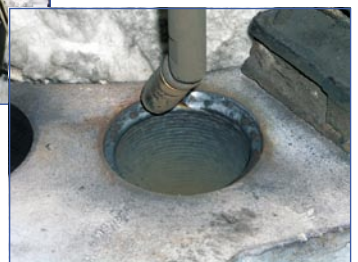
Rys. 16.  
Widok otworu po zakończeniu napawania

W przypadkach gdy dostarczone elementy posiadają uszkodzone otwory gwintowane lub pęknięcia prowadzące do nich, *ZRE Katowice SA* dysponuje technologią regeneracji gwarantującą odtworzenie ich wymiarów nominalnych. Regeneracja odbywa się poprzez usunięcie uszkodzonego gwintu oraz napawanie otworu specjalistycznym półautomatem spawalniczym (rys. 15, 16).
